Piano di Eliminazione delle Barriere Architettoniche del Comune di Fossò

Schedatura degli Edifici di competenza comunale

Schede di rilievo grafico e documentazione fotografica; schede di rilievo analitico; schede progettuali.

Giugno 2023

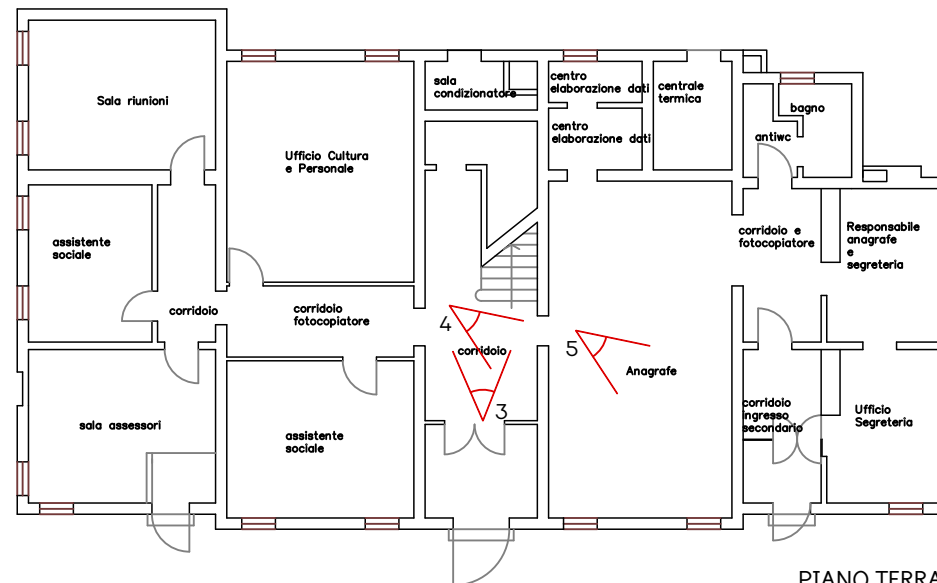
PIANO TERRA

sottostante. Scrivanie prive di spazio accostabile frontalmente con altezza libera sottostante. Gli altri requisiti rispettati.
Parte 2 - accessibilità			
COLLEGAMENTI VERTICALI			
Sistemi per il raggiungimento dei livelli dell'edificio	Sì	Specificare quale: Servoscala	
Ascensore con requisiti minimi	NO	Cabina 140x110 porta 80 cm spazio frontistante 150x150 pulsaniera h 110-140, allarme, placca braille	
Corpo scala con corrimano su entrambi i lati	NO	Altezza corrimano 90-100, 30 cm oltre inizio-fine, inattraversabile sfera 10 cm	Corrimano su un solo lato e coperto da servoscala; corrimano non prolungato oltre inizio-fine
Scale idonee	NO	Larghezza 120 cm, 2a+p=62-64 cm, fasce antiscivolo, fasce 30 cm inizio e fine rampa + pianerottoli	Larghezza al netto di servoscala 116 cm; rapporto 2a+p non rispettato; non segnalazioni tattili.
Illuminazione corpo scala sufficiente	Sì	Corpi ill. sufficienti, visibilità interruttori al buio

PERCORSI			
Pavimentazione in buono stato e antisdrucciolevole	Sì		
Corridoi adeguati	Sì	Larghezza min 90 cm, assenza di ostacoli, spazi di rotazione	Ali laterali dell'immobile al primo piano non accessibili a causa di dislivello 39 cm con scalini
Segnaletica informativa adeguata	Sì	Esauriente, facilmente leggibile	
Porte interne adeguate	Sì	Luce netta 75 cm, spazio di manovra adeguato	Ad esclusione porta bagno piano terra (67 cm)
Illuminazione sufficiente	Sì	Corpi ill. sufficienti, visibilità interruttori al buio	
Segnaletica per non vedenti	NO		
ALTRO			
Doccia accessibile	NO	A pavimento seggolino h 40-45 maniglione h 70 da terra accostamento frontale e laterale

Si propone pertanto un intervento minimale che consenta di migliorare la fruibilità dell'immobile, pur non raggiungendo la completa accessibilità a causa dei vincoli strutturali dello stesso. L'intervento per il raggiungimento della completa accessibilità prevedrebbe l'installazione di un ascensore e l'eliminazione del servoscala; la formazione di piattaforme o rampe per il collegamento delle due porzioni laterali dell'immobile al piano primo; l'apposizione di idonea segnaletica tattile.

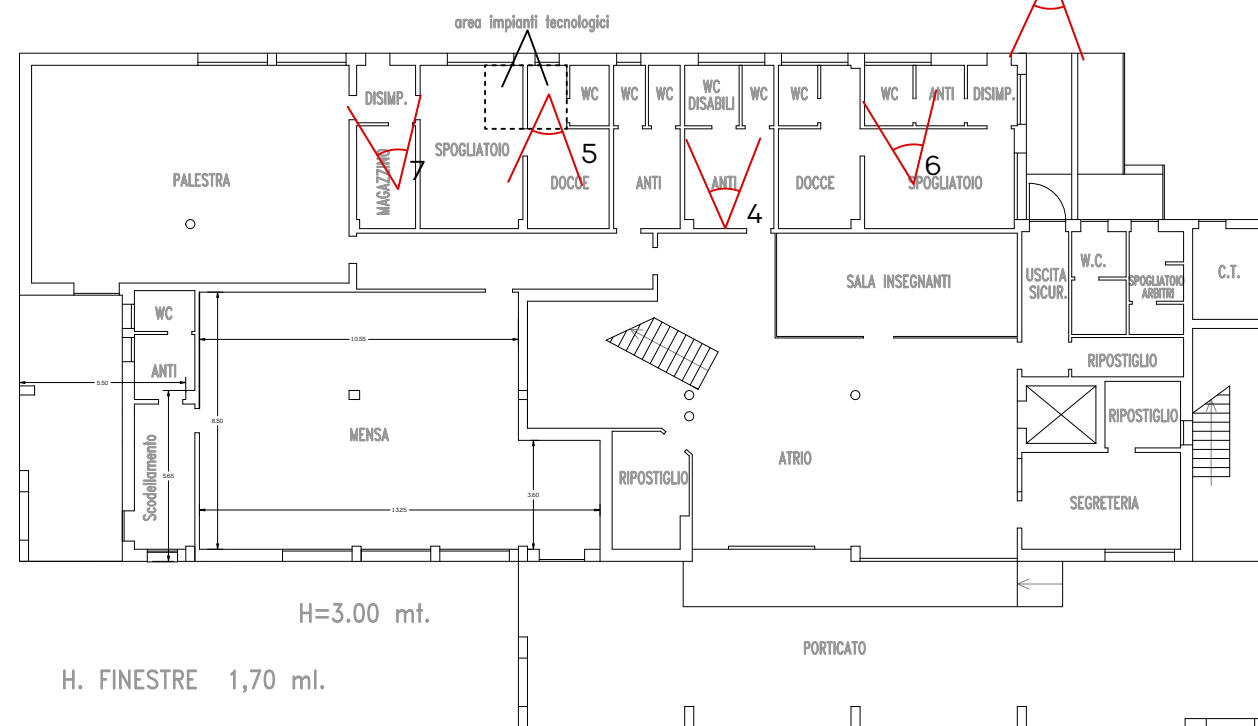
Stato di fatto – piante scala 1:250

ELEMENTO	RISP.	RIFERIMENTI	NOTE
Parte 1 - visitabilità			
PARCHEGGIO			
Parcheggi riservati in prossimità dell'accesso	No	Lin. 6,20x2m; pett. 3,20x5m. Rampa P/marciapiede.	Lato sud (ingresso principale): ampio spazio carrabile su piazza priva di dislivelli Lato ovest (ingresso posteriore, spogliatoi): parcheggio riservato con adeguata segnaletica orizzontale e verticale; manca rampa di collegamento al marciapiede e tratto di marciapiede con pendenza non adeguata.
Segnaletica conforme	No	Verticale visibile; a terra gialla.	
ACCESSO			
Percorso pedonale edificio-fermata mezzi	No		
Percorso di accesso adeguato	Sì	Pavimentazione antisdrucciolo e senza sconnessioni; Privo di scalini > 1 cm rampa p. 5-8%; pianerottolo 150 cm ogni 10 mt.	
Zona antistante e retrostante porta d'ingresso	Sì	complanare e libera per 1,50x1,50 m	
Porta d'ingresso adeguata	Sì	Luce netta 80 cm Pressione da esercitare < 8 kg, maniglia impugnabile Elementi di segnalazione trasparenza	Le porte esterne di accesso agli spogliatoi hanno larghezza inferiore a 75 cm e dislivello su soglia superiore a 2,5 cm

Segnaletica adeguata	Sì		
Campanello/citofono raggiungibile	Sì	altezza da terra compresa tra 40 e 130 cm.	H 140 cm
SERVIZI IGIENICI			
Servizi igienici per persone con disabilità	Sì		
Idoneità del servizio igienico	No	Porta luce netta > 80 cm; 80 cm fronte e lato wc; 80 cm fronte lavabo; profondità wc min 60 cm; lavabo h max 85 cm (ideale 70-76 cm per primaria), rubinetto a leva; wc h max 40-45 cm (ideale 36-38 cm per primaria); maniglione wc e corrimano; specchio orientato	wc piano terra (attualmente utilizzato per funzioni di servizio): lavabo esterno profondo 47 cm, no rubinetto a leva. Altri parametri rispettati. wc piano primo: utilizzato per altra funzione; privo di lavabo ma adeguato per dimensioni. Wc spogliatoi: non presenti wc accessibili.

PERCORSI			
Pavimentazione in buono stato e antisdrucciolevole	Sì		
Corridoi adeguati	Sì	Larghezza min 150 cm, assenza di ostacoli, spazi di rotazione	
Segnaletica informativa adeguata	Sì	Esauriente, facilmente leggibile	
Porte interne adeguate	Sì	Luce netta 80 cm, spazio di manovra adeguato	
Illuminazione sufficiente	Sì	Corpi ill. sufficienti, visibilità interruttori al buio	Interruttori non visibili al buio
Segnaletica per non vedenti	NO		Presente solo placca braille su ascensore h 110 cm
ALTRO			
Doccia accessibile	NO	A pavimento seggiolino h 40-45 maniglione h 70 da terra accostamento frontale e laterale	Nei locali spogliatoio c'è spazio idoneo per attrezzare uno spazio-doccia accessibile.

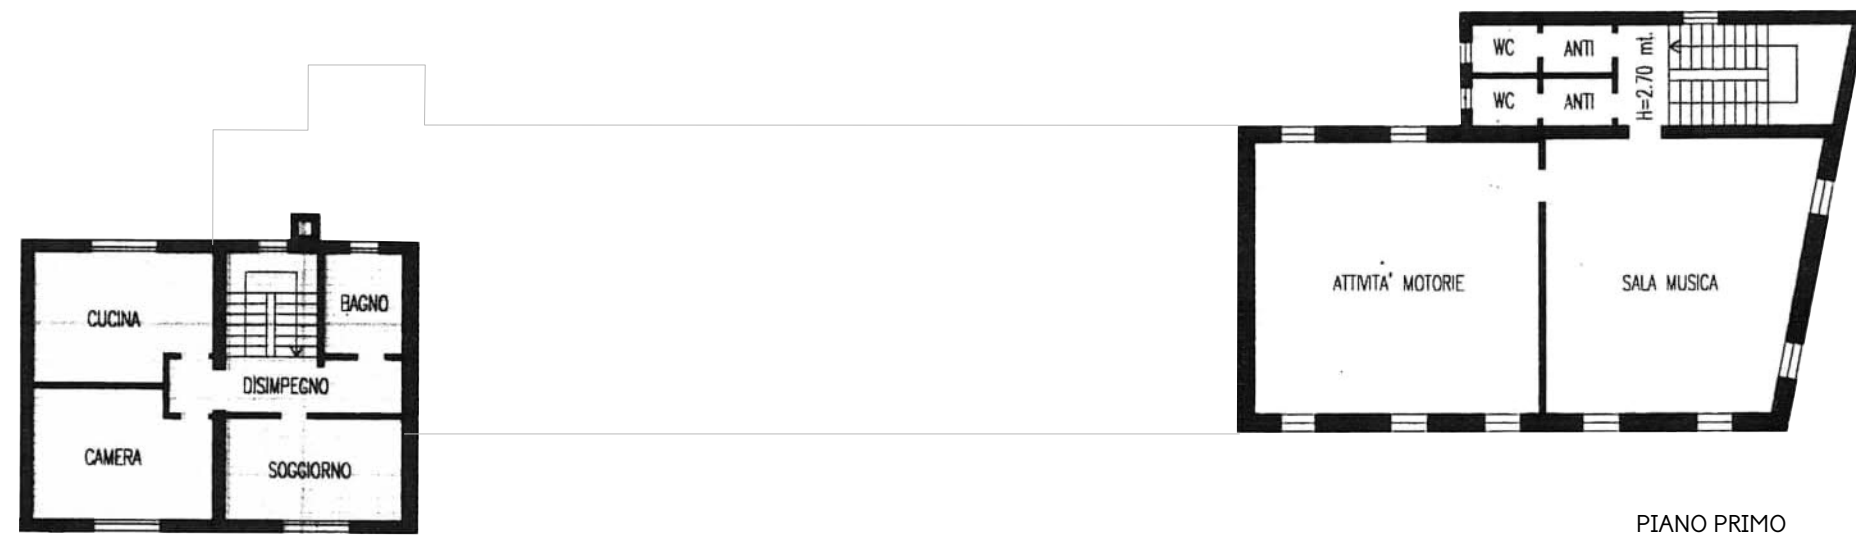
Stato di fatto – piante scala 1:200

ELEMENTO	RISP.	RIFERIMENTI	NOTE
Parte 1 - visitabilità			
PARCHEGGIO			
Parcheggi riservati in prossimità dell'accesso	No	Lin. 6,20x2m; pett. 3,20x5m. Rampa P/marciapiede.	
Segnaletica conforme	No	Verticale visibile; a terra gialla.	
ACCESSO			
Percorso pedonale edificio-fermata mezzi	Sì		
Percorso di accesso adeguato	No	Pavimentazione antiscivolo e senza sconnesioni; Privo di scalini > 1 cm (2,5) rampa p. 5-8%; pianerottolo 150 cm ogni 10 mt.	Scalino 3 cm su soglie poste di ingresso alle sale
Zona antistante e retrostante porta d'ingresso	Sì	complanare e libera per 1,50x1,50 m (1,4x1,4)	
Porta d'ingresso adeguata	NO	Luce netta 80 cm Pressione da esercitare < 8 kg, maniglia impugnabile Elementi di segnalazione trasparenza	Porta con apribile 67 cm e parte fissa (sbloccabile) 35 cm.
Segnaletica adeguata	NO		Non segnalazioni tattili, segnaletica di orientamento carente.
Campanello/citofono raggiungibile	NO	altezza da terra compresa tra 40 e 130 cm.

SERVIZI IGIENICI			
Servizi igienici per persone con disabilità	Sì		Presente solo al piano terra (zona centro anziani). Il servizio igienico al piano primo (sala associazioni) è adeguatamente dimensionato ma con sanitari e distribuzione non adeguati.
Idoneità del servizio igienico	NO	Porta luce netta > 80 cm; 80 cm fronte e lato wc; 80 cm fronte lavabo; profondità sanitari min 65 cm; lavabo h max 85 cm, rubinetto a leva; wc h 40-45 cm; maniglione wc e corrimano; h specchio	Non rispettate profondità lavabo (50 cm), altezza wc (55 cm). Porta con apertura verso l'interno.
SPAZIO di RELAZIONE			
Idoneità dello spazio di relazione	Sì	Passaggi minimi 80 cm; punti per inversione 140x170 o 150x150; piani d'appoggio per l'utenza accostabili frontalmente, con h sottostante libera 65 cm, h piano max 85 cm	Rampa di accesso a porzione della biblioteca con pendenza superiore alla norma. Bagni zona biblioteca non accessibili. Attività indipendenti al primo piano (spazi associazioni e sala musica) non accessibili.

Parte 2 - accessibilità			
COLLEGAMENTI VERTICALI			
Sistemi per il raggiungimento dei livelli dell'edificio	Sì	Specificare quale: Scala	Non ci sono ausili per il raggiungimento del primo piano.
Ascensore con requisiti minimi	NO	Cabina 140x110 porta 80 cm spazio frontistante 150x150 pulsaniera h 110-140, allarme, placca braille	
Corpo scala con corrimano su entrambi i lati	NO	Altezza corrimano 90-100, 30 cm oltre inizio-fine, inattraversabile sfera 10 cm	Su entrambe le scale corrimano su un solo lato non prolungato oltre inizio-fine
Scale idonee	NO	Larghezza 120 cm, 2a+p=62-64 cm, fasce antiscivolo, fasce 30 cm inizio e fine rampa + pianerottoli	Scala spazio associazioni: larghezza 1 m, no fasce inizio e fine. Scala musica: larghezza 120 cm, no fasce inizio e fine scala.
Illuminazione corpo scala sufficiente	Sì	Corpi ill. sufficienti, visibilità interruttori al buio	
PERCORSI			
Pavimentazione in buono stato e antiscivolevole	Sì

Corridoi adeguati	Sì	Larghezza min. 90 cm, assenza di ostacoli, spazi di rotazione	
Segnaletica informativa adeguata	Sì	Esauriente, facilmente leggibile	
Porte interne adeguate	NO	Luce netta 75 cm, spazio di manovra adeguato	Porte dei bagni al piano primo (sala musica) 70 cm). Altre porte adeguate
Illuminazione sufficiente	Sì	Corpi ill. sufficienti, visibilità interruttori al buio	
Segnaletica per non vedenti	NO		
ALTRO			
Doccia accessibile	NO	A pavimento seggolino h 40-45 maniglione h 70 da terra accostamento frontale e laterale

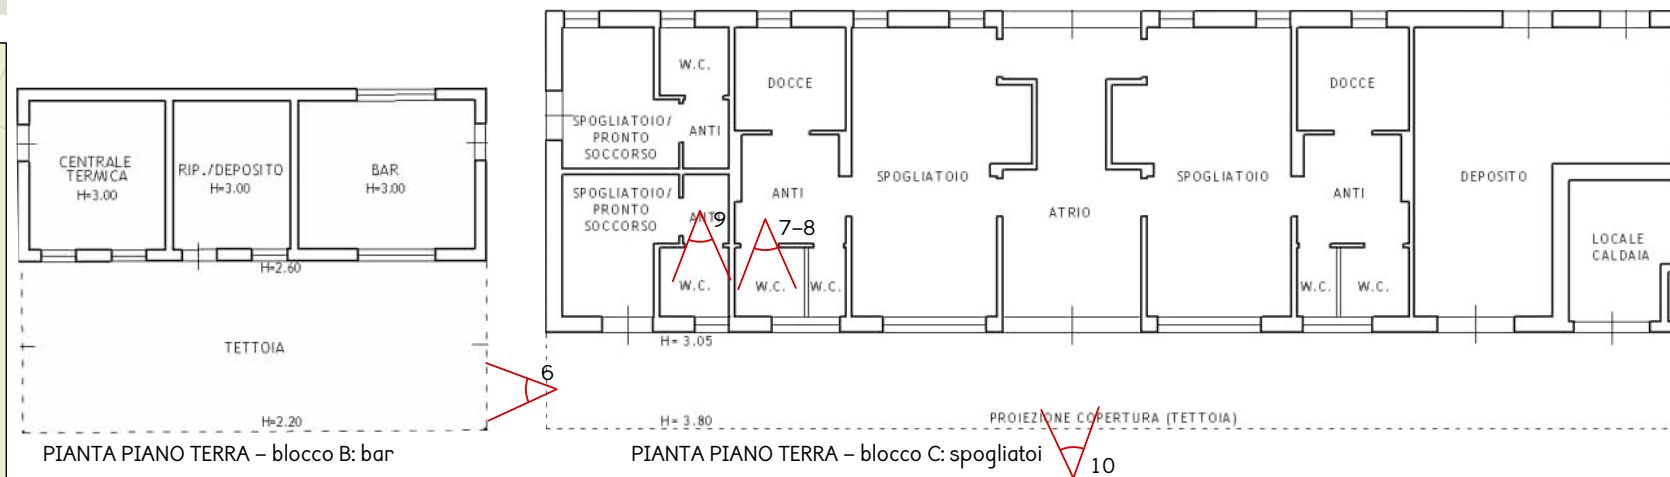
Stato di fatto – piante scala 1:200

Segnaletica adeguata	Sì		Non segnalazioni tattili.
Campanello/citofono raggiungibile	NO		
A) BLOCCO SPOGLIATOI SOTTO TRIBUNA			
ACCESSO			
Percorso di accesso adeguato	NO	Pavimentazione antisdrucciolo e senza sconnessioni; Privo di scalini > 1 cm (2,5) rampa p. 5-8%; pianerottolo 150 cm ogni 10 mt.	Scalini per accesso agli spogliatoi, sia su lato campo che su lato strada.
Zona antistante e retrostante porta d'ingresso	NO	complanare e libera per 1,50x1,50 m (1,4x1,4)	Scalini su soglie delle porte di spogliatoi e segreteria
Porta d'ingresso adeguata	Sì	Luce netta 80 cm Pressione da esercitare < 8 kg, maniglia impugnabile Elementi di segnalazione trasparenza	
Segnaletica adeguata	Sì		
SERVIZI IGIENICI			
Servizi igienici per persone con disabilità	NO		
PERCORSI

B) BLOCCO BAR			
ACCESSO			
Percorso di accesso adeguato	Sì	Pavimentazione antisdrucciolo e senza sconnessioni; Privo di scalini > 1 cm (2,5) rampa p. 5-8%; pianerottolo 150 cm ogni 10 mt.	Rampa pendenza 5%
Zona antistante e retrostante porta d'ingresso	NO	complanare e libera per 1,50x1,50 m (1,4x1,4)	Rampa di accesso adiacente alla porta di accesso allo spazio di relazione; porta di accesso alla cambusa con scalino 5 cm
Porta d'ingresso adeguata	Sì	Luce netta 80 cm Pressione da esercitare < 8 kg, maniglia impugnabile Elementi di segnalazione trasparenza	Porta di accesso allo spazio di relazione adeguata. Porta di accesso al bar (solo per personale) con scalino h 13 cm
Segnaletica adeguata	NO		
SERVIZI IGIENICI			
Servizi igienici per persone con disabilità	NO		
SPAZIO di RELAZIONE			
Idoneità dello spazio di relazione	NO	Passaggi minimi 80 cm; punti per inversione 1,40x1,70 o 1,50x1,50; piani d'appoggio per l'utenza accostabili frontalmente, con h sottostante libera 65 cm, h piano max 85 cm	Bancone bar senza possibilità accostamento frontale

C) BLOCCO SPOGLIATOI SUD			
ACCESSO			
Percorso di accesso adeguato	NO	Pavimentazione antisdrucciolo e senza sconnessioni; Privo di scalini > 1 cm (2,5) rampa p. 5-8%; pianerottolo 150 cm ogni 10 mt.	Scalino 3 cm su soglie porte spogliatoi
Zona antistante e retrostante porta d'ingresso	Sì	complanare e libera per 1,50x1,50 m (1,4x1,4)	
Porta d'ingresso adeguata	Sì	Luce netta 80 cm Pressione da esercitare < 8 kg, maniglia impugnabile Elementi di segnalazione trasparenza	
Segnaletica adeguata	Sì		
SERVIZI IGIENICI			
Servizi igienici per persone con disabilità	Sì		
Idoneità del servizio igienico	Sì	Porta luce netta > 80 cm; 80 cm fronte e lato wc; 80 cm fronte lavabo; profondità sanitari min 65 cm; lavabo h max 85 cm, rubinetto a leva; wc h 40-45 cm; maniglione wc e corrimano; h specchio	Presente 1 wc accessibile per ogni locale spogliatoio. Manca lavabo all'interno del wc accessibile negli spogliatoi atleti. Dove c'è lavabo non ha profondità adeguata.

Mancano servizi igienici accessibili per il pubblico. Manca uno stallo accessibile per gli spettatori.
